# 桂林龙胜“10·28”较大道路交通事故 调查报告

广西壮族自治区政府事故调查组

2026年3月

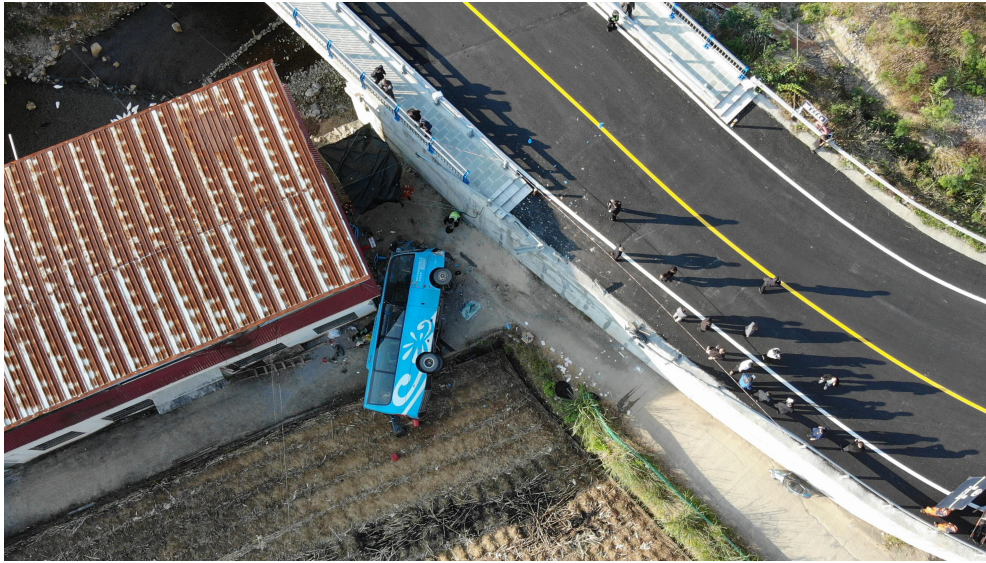
图 1 事故客车侧翻现场图

10 月 28 日 15 时 08 分许，梁\*平驾驶桂 CQ1176 大型普通客车（以下简称事故客车）搭载 19 名乘客，沿桂林市龙胜县 Y843 线龙脊镇大寨村往泗水乡沂潭组方向行驶，行驶至泗水乡沂潭组路段时，车辆失控撞向对向车道护栏，驶出道路外，侧翻坠入 4.3 米深的坪坝电站专用公路旁，左侧（驾驶位一侧）着地并横在田埂上（见图 1），造成 3 名乘客当场死亡、8 名驾乘人员受伤，事故客车损坏，构成较大道路交通事故。

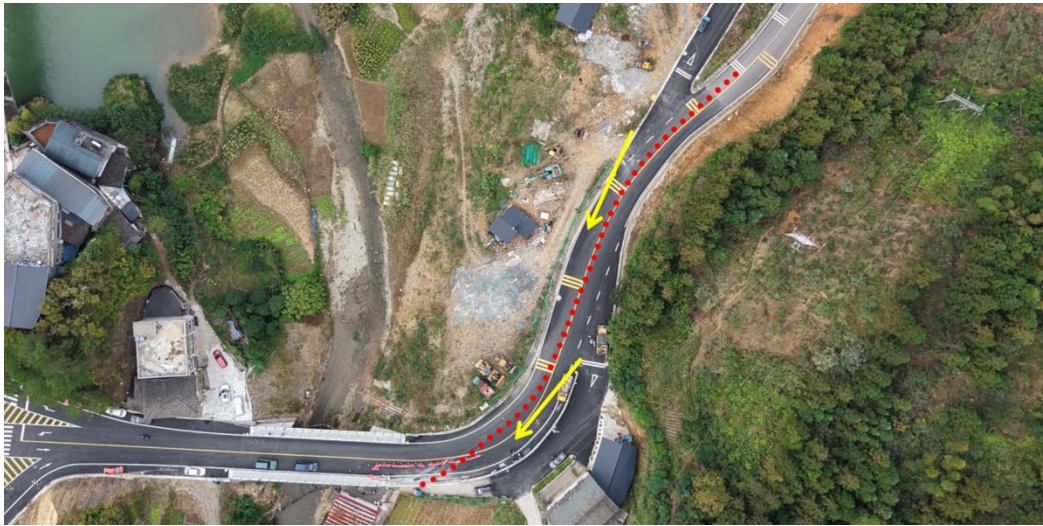
图 2 事故过程示意图

**1.驾驶员操作不规范超速行驶。**梁\*平在下陡坡急弯路段使用高速档位行驶，未采用低速档控速，操作失当。车速达42公里/小时，超过限速180%。右后轮制动鼓积热高温变形，驾驶员在乘客多次反映“后轮”冒烟后，仍未停车检查，忽视安全风险，在弯道失去控制后撞击护栏侧翻。
